Umweltbedingte Schädigungen an historischen Glasfenstern: Phänomene, Mechanismen, Konservierungskonzepte

D. R. Fuchs und H. Schmidt

Fraunhofer-Institut für Silicatiforschung, Würzburg

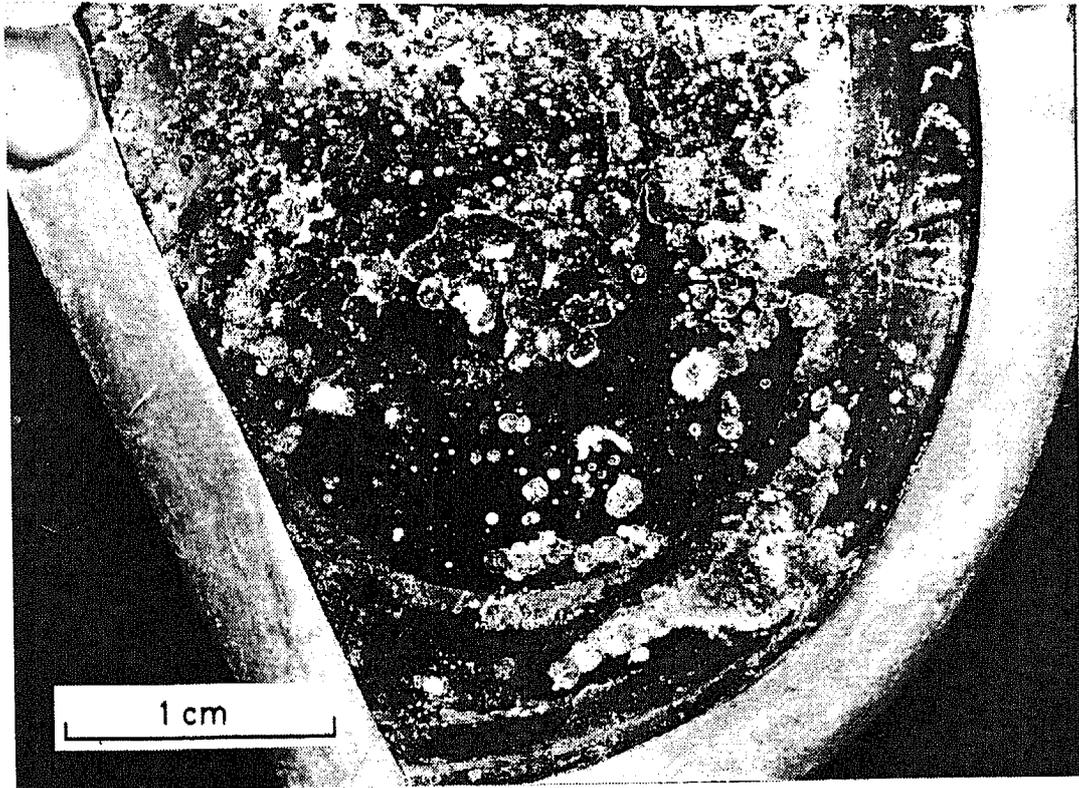
Bereits eine oberflächliche Betrachtung historischer Glasfenster läßt einige der eklatantesten Zerstörungsformen deutlich werden: Glassubstanz geht durch flächige oder auch kraterförmige Ablösungserscheinungen verloren, die Restauratoren sprechen von Flächenkorrosion und Lochfraß.

Insbesondere bei vielen mittelalterlichen Gläsern hat dieser Substanzverlust dazu geführt, daß die Glasdicke nur noch einen Bruchteil der ursprünglichen Stärke ausmacht und die akute Gefahr des Totalverlustes besteht. In Bild 1 ist ein typisches Beispiel dargestellt.

Bild 1: Kraterkorrosion an einem Glas vom York Minster, 12. Jh.

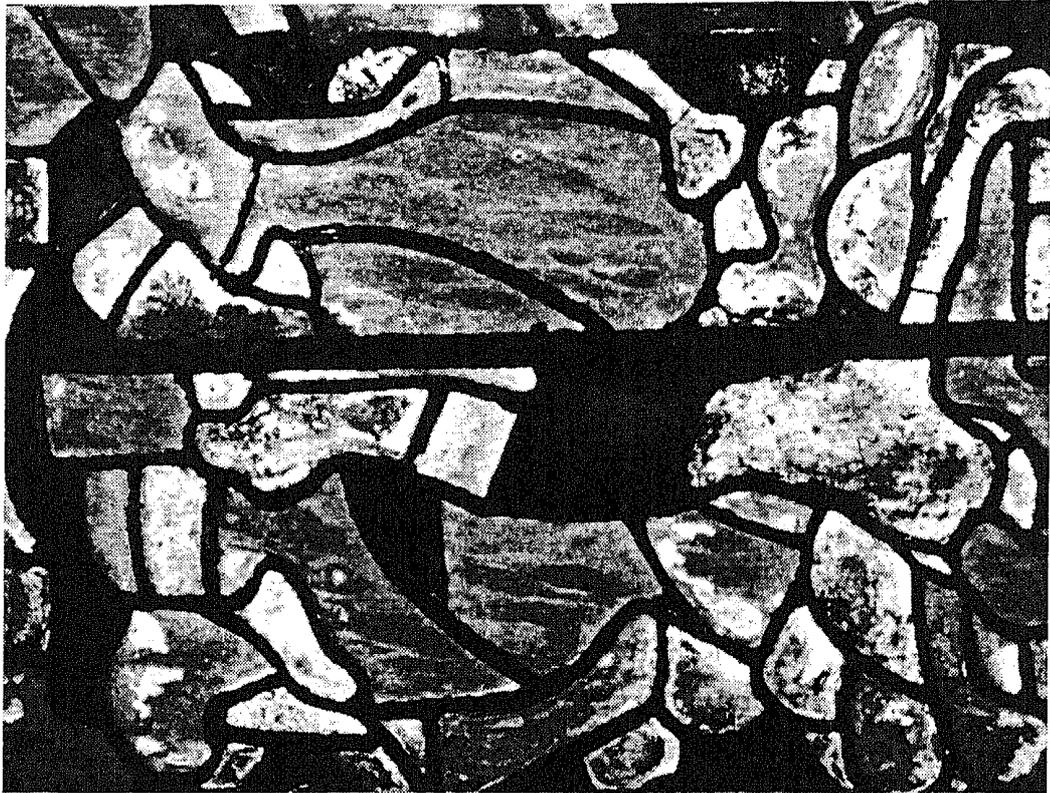
Beide bereits genannten Hauptschadenstypen verursachen darüber hinaus eine weitere Gefahr: Die als Schwarzlotkonturen oder Halbtonbemalung auf die Gläser aufgeschmolzenen Malerschichten werden vom Grundglas gelockert und können verloren gehen. An zahlreichen Objekten verblieben von einst reichen Detailzeichnungen nur noch einförmige Flächen zwischen den das Motiv nur noch ahnen lassenden Strukturen des Bleinetzes.

Bild 3: Malschichtverlust (Amberger Dom, 15. Jh.)

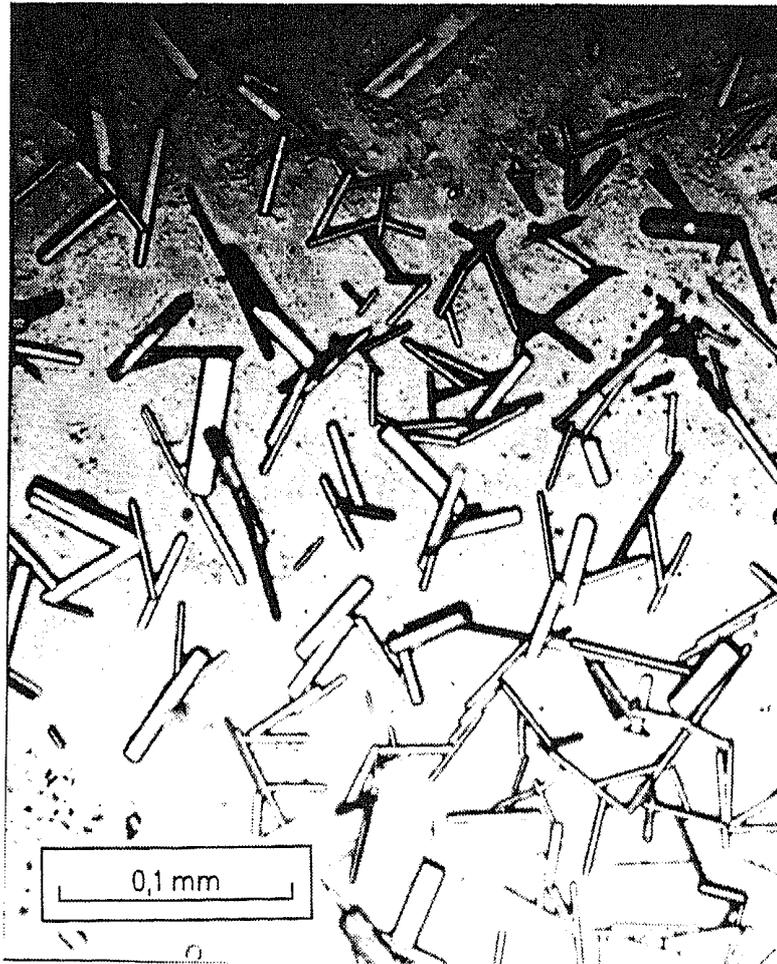
- Das Calcium-Kalium-Verhältnis des Ausgangsglases bestimmt die Zusammensetzung der kristallisierenden Verwitterungsprodukte: Bei ausreichend hohem Kaliumgehalt bildet sich (Bild 8) bevorzugt Syngenit ($\text{K}_2\text{Ca}(\text{SO}_4) \cdot \text{H}_2\text{O}$), der jedoch (vor allem auf der Wetterseite der Scheiben) sukzessive in Gips umgewandelt wird.

Bild 8: Syngenitkristalle (Klimaschrankbewitterung, Originalglas vom York Minster, 15. Jh.)
