**Umweltbedingte Schädigungen
an historischen Glasfenstern:
Phänomene, Mechanismen,
Konservierungskonzepte**

Von Dr. D. Fuchs, Dr. M. Patzelt
und Dr. H. Schmidt

11 Umweltbedingte Schädigungen an historischen Glasfenstern: Phänomene, Mechanismen, Konservierungskonzepte

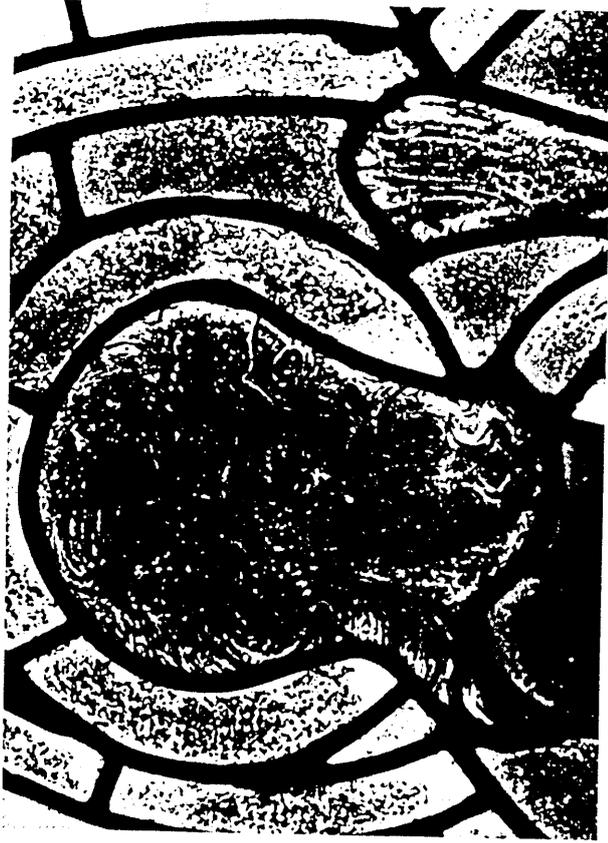
Ein anderes Phänomen, das häufig auftritt, ist die sogenannte Verbräunung oder Verschwärzung mancher Gläser (Bild 11.4). Es handelt sich um eine extreme Dunkellung aufgrund von Eisen- und Manganverbindungen aus dem Glas, die sich in feinsten Rissen und Defekten der Korrosionsschichten anreichern³⁾ und hierdurch einen starken Transparenzverlust an den Objekten bewirken. Dabei spielen Oxidationsvorgänge durch Einfluß der Atmosphärien eine entscheidende Rolle.

Bild 11.4: Verschwärzung (Gotland, 13. Jh.)

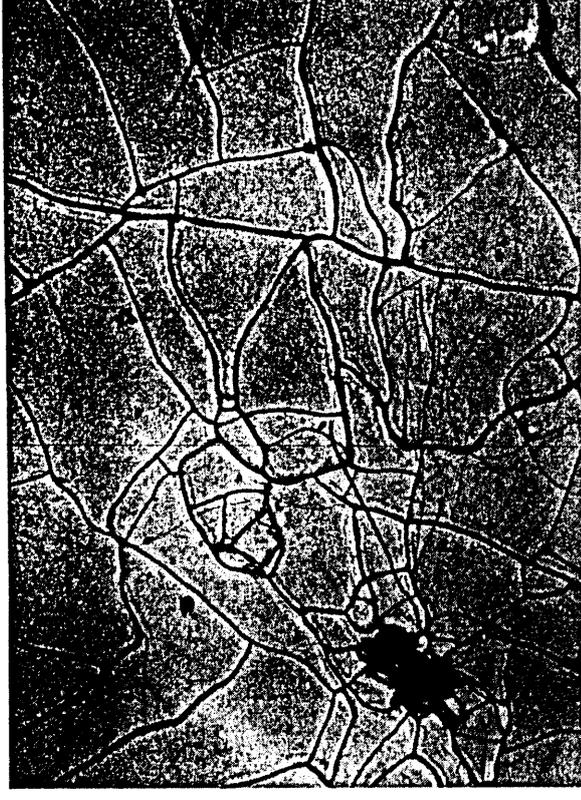
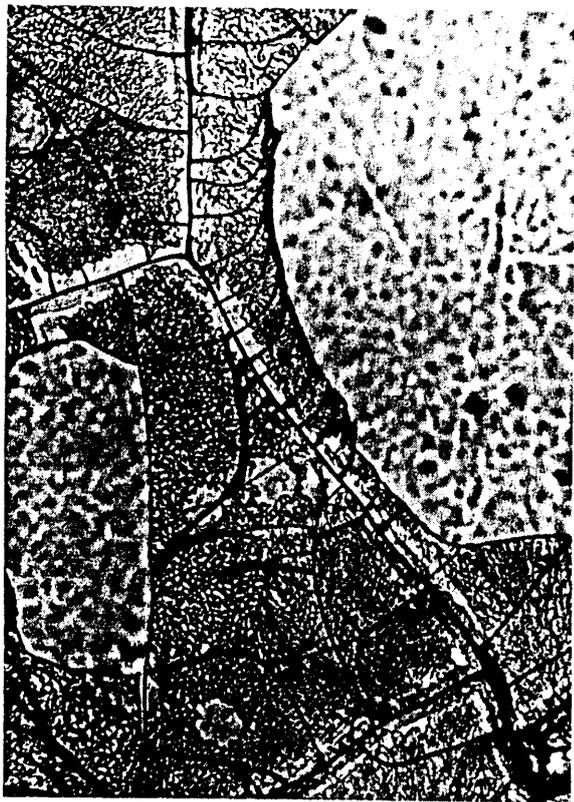
Als primären Mechanismus muß man die durch Ersatz von Alkalien durch Protonen und Wassermoleküle bewirkte strukturelle und chemische Veränderung der Glasoberfläche ansehen. Dieser auch als Auslaugung bezeichnete Prozeß führt zur Ausbildung einer sogenannten Gelschicht, die bei Temperatur- und Feuchteänderungen ein anderes mechanisches Verhalten aufweist als die intakte Glassubstanz darunter. Dieser Effekt kann noch dadurch verstärkt werden, daß bei Ausbildung eines alkalischen Milieus das Silicatnetzwerk aufgespalten wird, was eine weitere Destabilisierung zur Folge hat. Dieser progressive Schadensmechanismus, der über Mikrorisse in das Glas eindringen kann, und zu den Korrosionsphänomenen der Lochfraß- und Flächenkorrosion führt, läßt sich anhand von Freilandversuchen an Modellgläsern 5) dokumentieren (Bild 11.7 a–h).

Bild 11.7: Stadien der korrosiven Entwicklung des Modellglases M1, fortschreitende Destabilisierung der Gelschicht bis zur Flächenkorrosion (Freilandbewitterung, Bildbreite jeweils 0,5 mm)

- a) Spannungen aufgrund chemischer und struktureller Unterschiede zwischen Gelschicht und Glasmatrix führen zu Mikrorissen in der Oberfläche
- b) Fortschreitende Riß- und Schuppenbildung ergeben lokale Ablätzungen von Gelschichtschollen
- c) Ausbildung eines mehrschichtigen lockeren Belages von Gelschichtplatten erzeugt starke Trübung
- d) Nach Verlust der oberen Gelschichtniveaus erscheint eine sekundäre, relativ intakt aussehende Oberfläche (Übergangsstadium abgebildet)
- e) Flächiges Abschuppen setzt aus, es kommt zu lokal konzentrierten Defekten
- f) Die Defekte erweitern und vertiefen sich
- g) Typische Lochfraß- oder Krater-Korrosion setzt ein, lokal bereits Furchenbildung
- h) Flächiger Verbund der Einzeldefekte ergibt völlige Zernarbung des Glases, nur noch Reste der Sekundäroberfläche bleiben erhalten

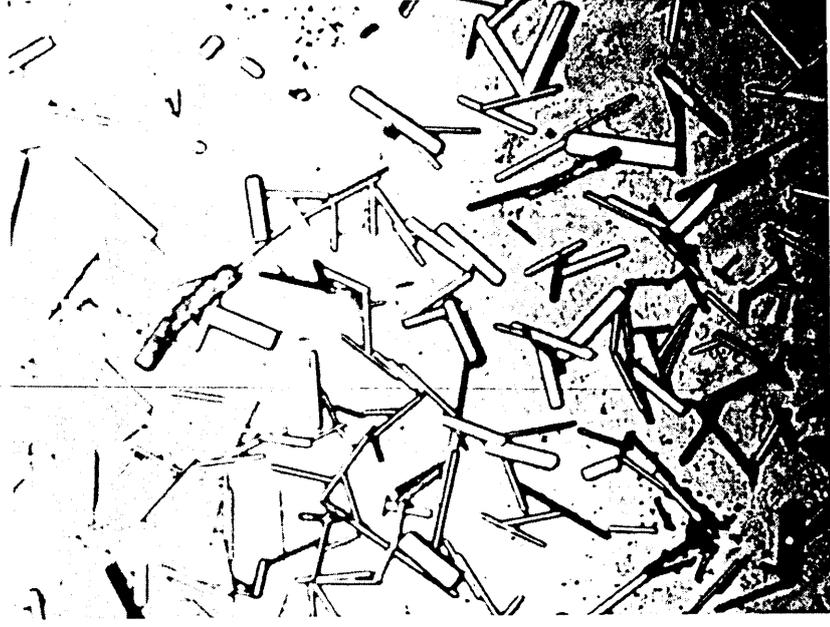
Als Sekundärmechanismus tritt die Reaktion der durch den Ionenaustausch freigesetzten Alkalien mit sauren Schadgasen der Luft auf. Es kommt in der Regel zur Kristallisation von Sulfathydraten (Bild 11.8). Hierbei belegt das Vorhandensein von Gips und Syngenit, daß zusätzlich zu den Alkalien auch Kalzium ausgelaugt wird, ein deutlicher Unterschied zum Korrosionsverhalten von Kalk-Natronsilicatgläsern. Der weitere Aufbau der sekundären Korrosionskruste ergibt schließlich den bereits erwähnten Belag der Gläser mit Wetterstein.

Bild 11.8: Syngenitkristalle ($K_2Ca(SO_4)_2 \cdot H_2O$)
(Originalglas vom York Minster, 15. Jh.)
