Umweltbedingte Schädigungen an historischen Glasfenstern: Phänomene, Mechanismen, Konservierungskonzepte

D. R. Fuchs und H. Schmidt

Fraunhofer-Institut für Silicatiforschung, Würzburg

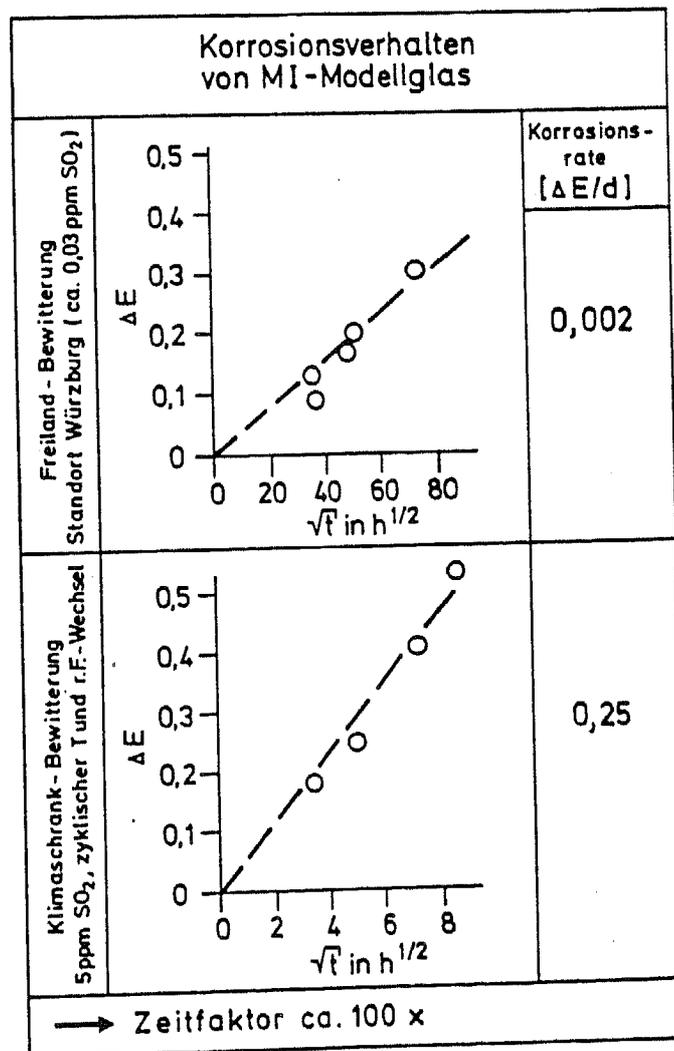
Hinsichtlich zeittraffender Bewitterungsverfahren im Klimaschrank erwies sich bei zyklischer Temperatur- und Feuchtevariation (Bild 9) eine Erhöhung der SO_2 -Belastung beim Modellglas MI als geeignet. Innerhalb von Stunden wurden Auslaugraten erreicht, die im Freiland erst nach Monaten zu beobachten waren (Bild 10). Allerdings ist dieser Befund nicht ohne weiteres auf andere Modellglas-Zusammensetzungen zu übertragen, wie die Ergebnisse bei MIII zeigen, wo keine Beschleunigung der Korrosion im Klimaschrank gegenüber dem Freiland auftrat.

Bild 9: Zyklischer Temperatur- und Feuchteverlauf im Klimaschrankversuch
