**Umweltbedingte Schädigungen
an historischen Glasfenstern:
Phänomene, Mechanismen,
Konservierungskonzepte**

Von Dr. D. Fuchs, Dr. M. Patzelt
und Dr. H. Schmidt

11 Umweltbedingte Schädigungen an historischen Glasfenstern: Phänomene, Mechanismen, Konservierungskonzepte

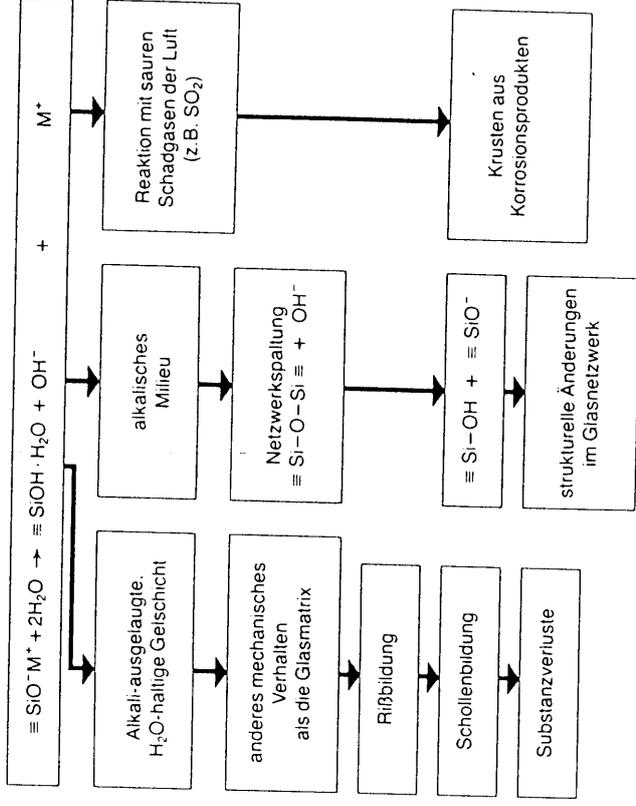
Untersuchungen an diesen Modellgläsern belegen, daß im Prinzip dieselbe Ionen-austauschreaktion den ausschlaggebenden Korrosionsschritt darstellt, die auch bei heute üblichen Gebrauchsgläsern (Kalk-Natronsilicatläsern) beschrieben wird (Bild 11.6). Allerdings wird unter dem Einfluß von Wasser oder Wasserdampf sowie Schadstoffen bei den SiO_2 -ärmeren und Alkali-reicheren historischen

Bild 11.6: Schematische Darstellung der primären Korrosionsmechanismen

Als primären Mechanismus muß man die durch Ersatz von Alkalien durch Protonen und Wassermoleküle bewirkte strukturelle und chemische Veränderung der Glasoberfläche ansehen. Dieser auch als Auslaugung bezeichnete Prozeß führt zur Ausbildung einer sogenannten Gelschicht, die bei Temperatur- und Feuchteänderungen ein anderes mechanisches Verhalten aufweist als die intakte Glassubstanz darunter. Dieser Effekt kann noch dadurch verstärkt werden, daß bei Ausbildung eines alkalischen Milieus das Silicatnetzwerk aufgespalten wird, was eine weitere Destabilisierung zur Folge hat. Dieser progressive Schadensmechanismus, der über Mikrorisse in das Glas eindringen kann, und zu den Korrosionsphänomenen der Lochfraß- und Flächenkorrosion führt, läßt sich anhand von Freilandversuchen an Modellgläsern 5) dokumentieren (Bild 11.7 a–h).

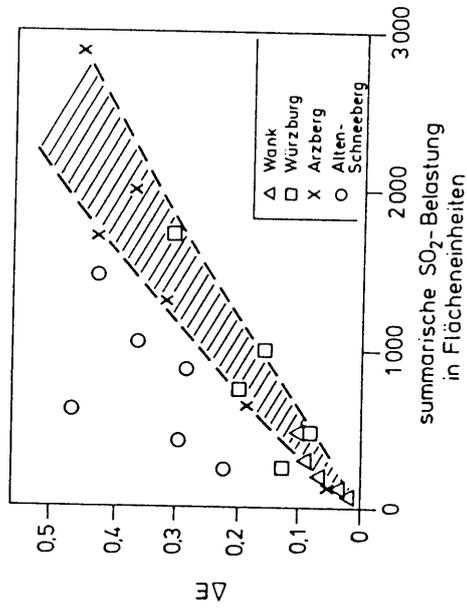
Bei Freilandversuchen an ausgewählten Standorten in Bayern, die charakteristische Klima- und Schadstoffverhältnisse aufweisen, ist mit dieser Methode der entscheidende Einfluß von SO_2 auch auf die primären Korrosionsmechanismen nachweisbar⁵⁾. Die ΔE -Werte korrelieren für die meisten Standorte mit den dort während den jeweiligen Versuchszeiträumen gemessenen summarischen SO_2 -Belastungen (Bild 11.9). Die Sonderstellung der Meßstation Altnschneeberg, in der Wolkenzone des Oberpfälzer Waldes gelegen, wird durch die Korrelation des Verwitterungsverhaltens mit den Feuchteverhältnissen dokumentiert (Bild 11.10). Hier überwiegt der klimatische Einfluß, während in den mittel bis stark SO_2 -belasteten Expositionsorten die Schadstoffsituation entscheidend für die Korrosionsrate ist. Interessant erscheint auch der Befund der alpinen Lokalität am Wank-Gipfel: Trotz extremer klimatischer Verhältnisse, insbesondere Temperaturwechseleffekten bei gleichzeitig hoher Feuchtebelastung, ist hier von allen Standorten die geringste Korrosion festzustellen, was auf die minimalen SO_2 -Belastungen zurückgeführt wird.

Bild 11.9: Korrelation zwischen Korrosionsfortschritt (ΔE) und SO_2 -Belastung an unterschiedlichen Bewitterungsstandorten mit Glas M1

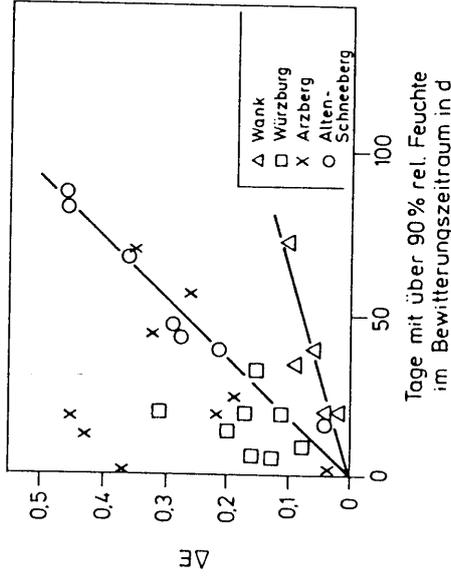
Um bezüglich solcher Systematiken noch exakter zuzuordnende Abhängigkeiten festzustellen, bieten sich Laborbewitterungstests an. So konnte durch Klimaschrankversuche belegt werden, daß nicht nur flüssiges Wasser (z. B. in Form von Niederschlägen oder Kondensationseffekten wie Taubildung) wirksam ist, sondern auch bereits die natürlich auftretenden Luftfeuchtegehalte der Atmosphäre korrosive Vorgänge auslösen⁶⁾.

Bild 11.10: Korrelation zwischen Korrosionsfortschritt (ΔE) und Batauungshäufigkeit an unterschiedlichen Bewitterungsstandorten mit Glas M1

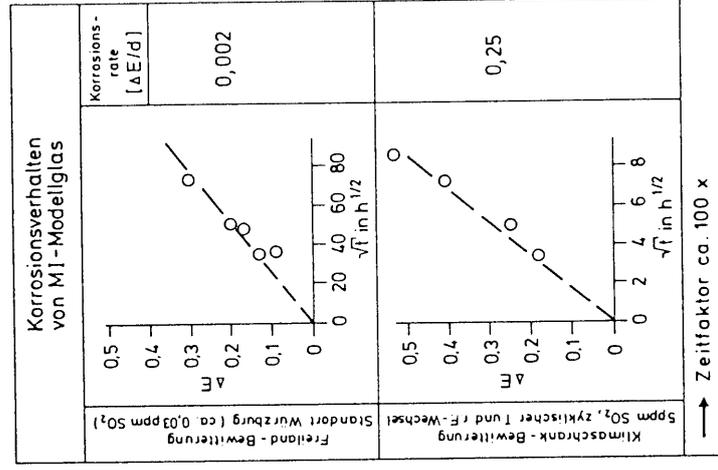
Ein Beispiel für solche Ansätze stellt ein Klimaschrankversuch mit zyklischer Temperatur- und Feuchteregeung (Bild 11.11) dar, bei dem gleichzeitig die SO₂-Belastung um den Faktor 100 gegenüber mittleren Freilandwerten erhöht wurde. Beim Modellglas M1 werden unter solchen Bedingungen bereits innerhalb von Stunden Auslaugraten erreicht, die im Freiland erst nach Monaten zu beobachten sind (Bild 11.12).

Bild 11.12: Vergleich Freiland- und Laborbewitterung bei Glas M1

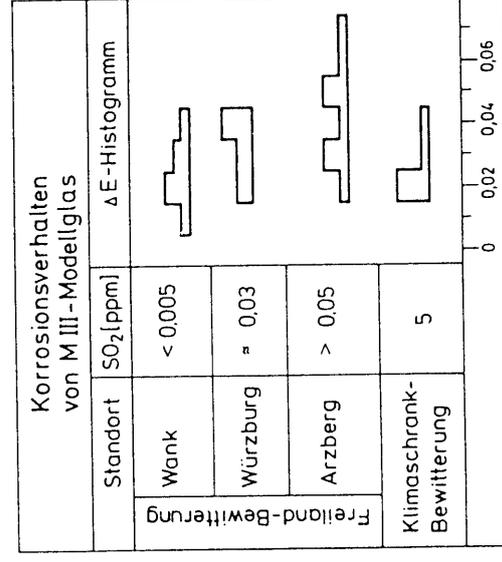
Allerdings sind diese positiven Erfahrungen nicht ohne weiteres auf andere Glaszusammensetzungen übertragbar, wie die Ergebnisse mit MIII-Glas zeigen (Bild 11.13). Obwohl dieses Glas im Freiland Sensitivität gegenüber SO₂ aufweist, führt die drastische Belastungssteigerung im Klimaschrankversuch zu keiner Beschleunigung, sondern zu nur minimalem Korrosionsfortschritt.

Bild 11.13: Vergleich Freiland- und Laborbewitterung bei Glas MIII
